## PLAGE DE LA BAIE DE COUSSE (BEAUCOURS)

Commune de Sanary-sur-Mer

Date de mise à jour de la fiche du profil : **Mars 2026**

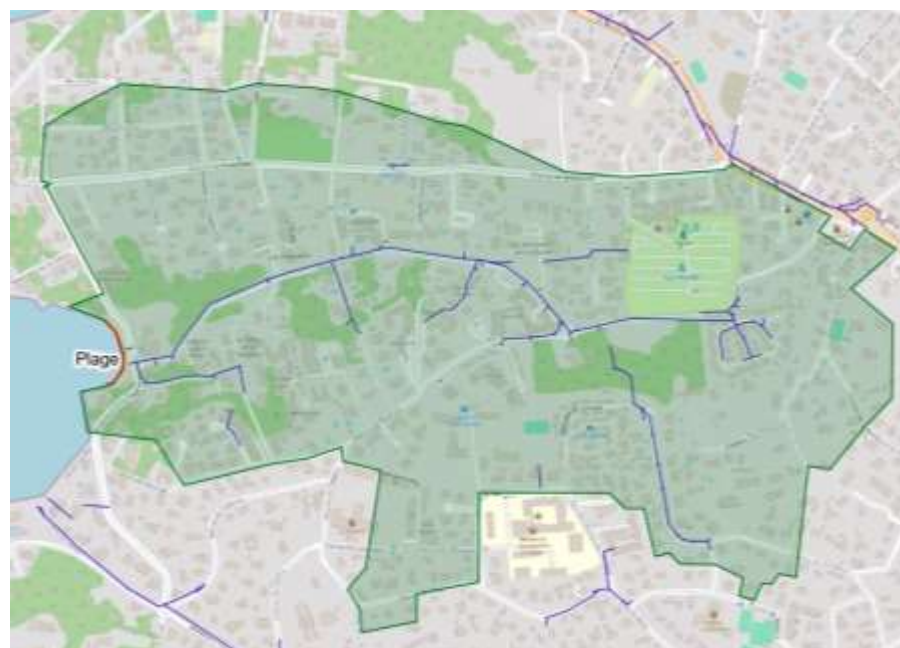
Émissaire secondaire (surverse) à -200m dans la baie + émissaire de la station d'épuration

Présence d'un exutoire pluvial au niveau de la plage

La plage est bordée par la route et des habitations qui la surplombent
